ARKEN spa	Reparto Ricerca & Sviluppo	Mod. 108/2 Rev. B
	Prova di carico n°24 del 29/09/2011	Data: 01/07/11 Pagina: 1 / 2

M_RO_P944IN	Note
Oggetto prova	Complesso costituito da: <ul style="list-style-type: none"> • 9M_RO_P944IN • KITPEDANA90 	
Costruttore	Arken spa L&S spa	
Carico	Uniformemente distribuito sul ripiano come da foto

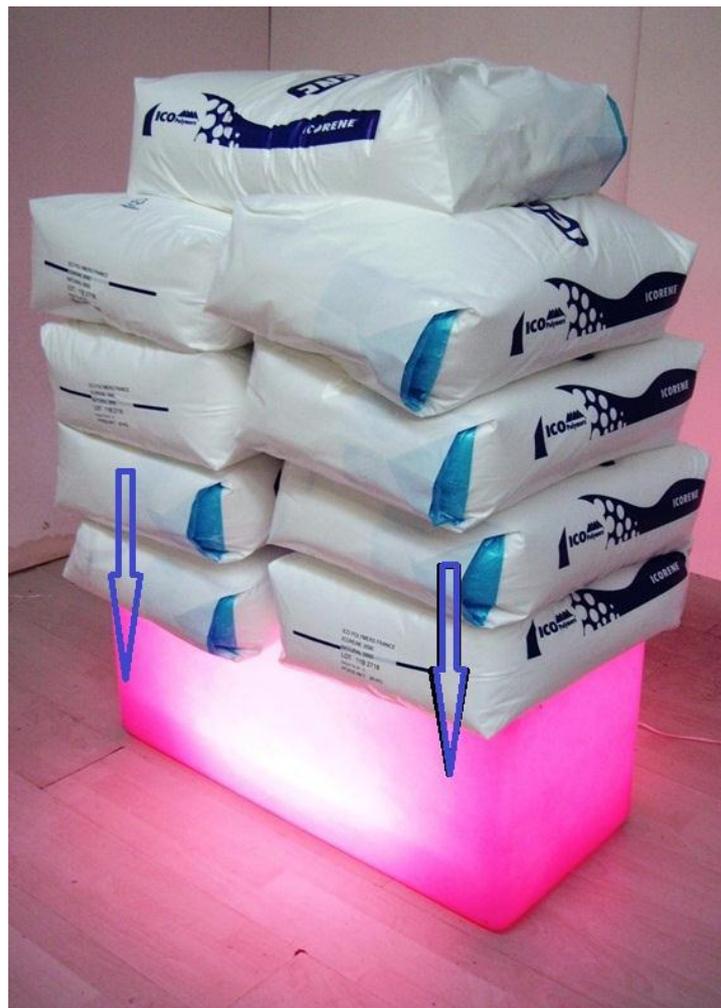
In tali condizioni, ritenute estreme, si rileva una concavità di deformazione della plastica verso l'interno, della superficie superiore di 27mm, alle estremità dx di 14mm mentre a sx di 19mm. Sulle pareti laterali invece, viene rilevata una convessità verso l'esterno di 17mm.
